## Аргунское землетрясение 2 марта 1966 г.

На Восточном Кавказе 2 марта 1966 г. произошло землетрясение, эпицентр которого расположен в среднем течении реки Аргун. Землетрясение ощущалось почти на всей территории Чечено-Ингушской АССР, Дагестанской АССР и во многих населенных пунктах Северо-Осетинской АССР, охватив площадь более  $50\ 000$  км<sup>2</sup>.

Результаты обследования вания землетрясения 2 марта 1966 г. Почти вся территория Чечено-Ингушской АССР, Дагестанской АССР и Северо-Осетинской АССР обследована автором.

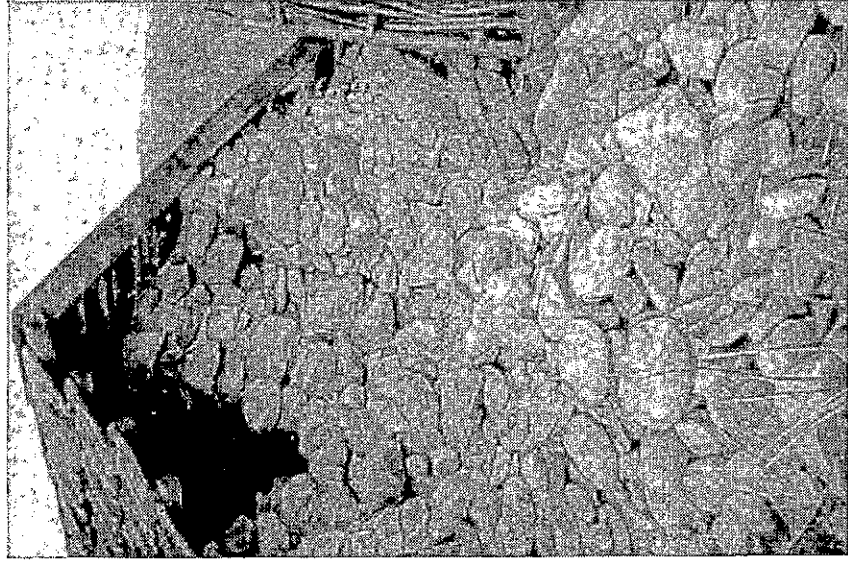
Наибольшие повреждения получили здания с плохим качеством построек и расположенные на крутых склонах. Так, на крутом склоне, представленном мощным слоем галечника, наблюдались частичные обрушения стен складов и других подсобных помещений, сложенных из рваного и булыжного камня на глиняном растворе (фиг. 2).

Фиг. 2. С. Советское. Здание склада. Стены из булыжного камня на глиняном растворе

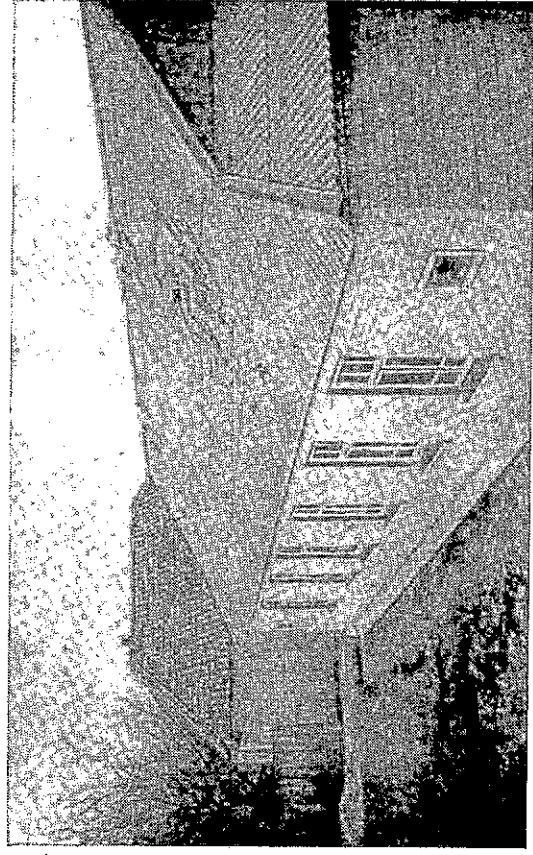
Во всем селе почти полностью повреждены кирпичные трубы, во многих случаях они обрушены (фиг. 3). Турлучные и деревянные сборно-щитовые дома имеют незначительные повреждения по сравнению с каменными и саманными.

Фиг. 3. С. Советское. Обрушение труб

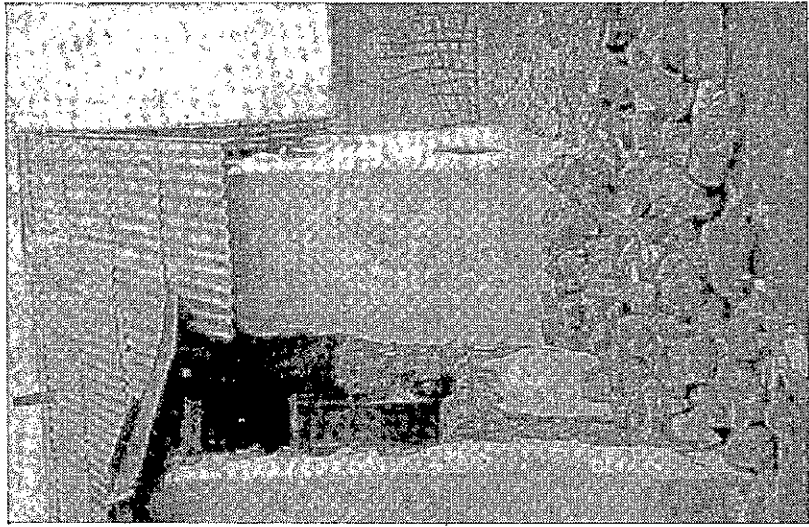
Фиг. 4. С. Редухой. Дом из саманного кирпича. Обвал одной стены пристройки. Внутри дома большие обвалы штукатурки. Обвал части стены кирпичной печи (труба железная)

В большинстве саманных зданий имеются большие повреждения, в некоторых — обрушение стен (фиг. 4), образование больших сквозных трещин в стенах; нарушение связи между стенами и рамами окон и дверей; повреждение или обрушение кирпичных труб отопительных печей. Особенно большие повреждения наблюдаются в саманных домах с тяжелыми черепичными крышами.

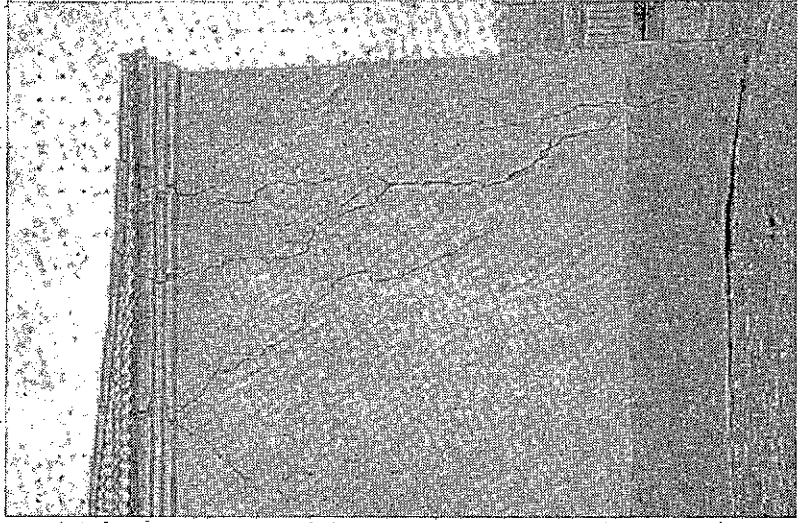
Фиг. 5 С. Советское. Здание чайной. В здании много сквозных трещин по кладке, деформация стен, обрушения штукатурки. Очень плохой цементующий раствор (сыпучий)

Кирпичные здания на хорошем цементном растворе получили в основном легкие повреждения: осыпание побелки и плохо державшейся штукатурки, высыпание цементной замазки из швов между плитами перекрытий потолков, трещины в штукатурке; трещины в кладке отопительных печей. В то же время рядом стоящие кирпичные дома на очень плохом цементном растворе получили сильные повреждения и обрушения: выпадение отдельных кирпичей, карнизов, множество сквозных трещин в стенах по кладке, деформация стен (фиг. 5).
