Chkhatalinskoe earthquake - West Caucasus
Чхалтинское землетрясение 16 июля 1963 г. V-16
(А. Д. Цхакая, Л. Н. Махатадзе, Д. Д. Табидзе) P 37-55

Повреждение зданий и построек в плейстоценовой области

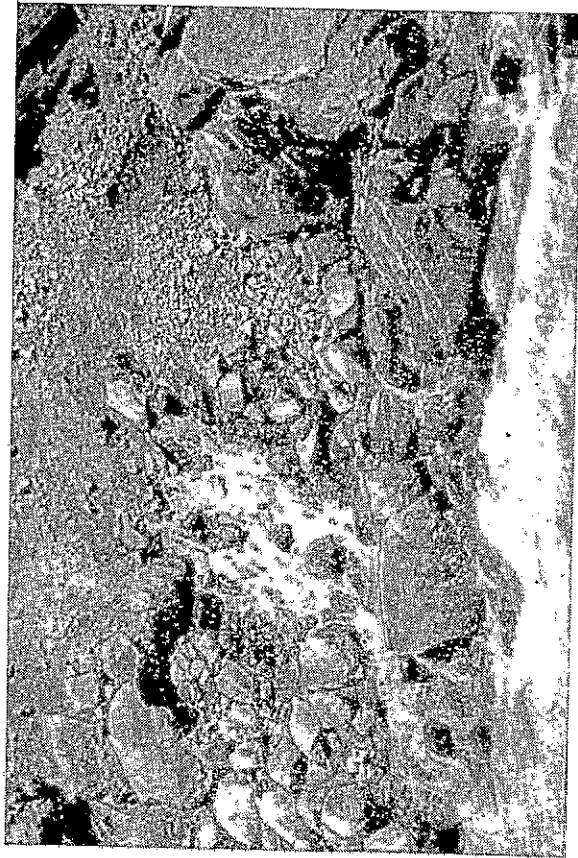
Фиг. 14. Воклуза в обвале в долине р. Южный Птиш

Скальные сбвалы. На правом склоне среднего течения р. Южный Птиш в результате землетрясения разрушились основные кристаллические и метаморфические породы, которые на дне долины отложились в виде крупных валунов, в составе которых отсутствовали мелкие фракции, преобладавшие в сложении вышеописанных обвалных отложений.

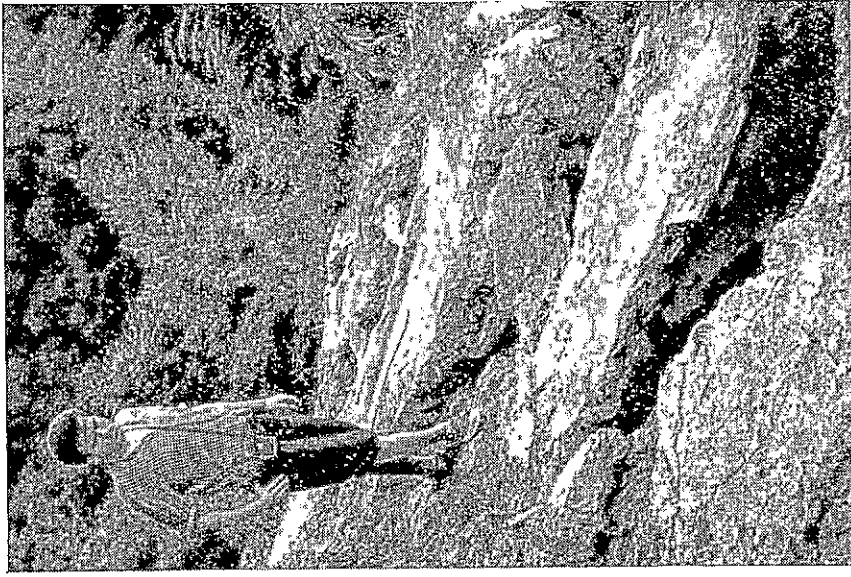
Фиг. 16. Оползень Мартхена Птиши на левом склоне долины р. Чхалты

Первая терраса имеет более обширное просирание, длину до 2 км. Склоны обеих террас крутые и во многих местах расчленены сравнительно маловодными левыми притоками р. Чхалты. При землетрясении в этой части склона оползанию подверглись рыхлые четвертичные отложения. Тело оползня Марцхена Птиши расчленено многочисленными трещинами, по которым отдельные глыбы четвертичных отложений сдвинулись вниз на различные расстояния. Большинство трещин в теле оползня Марцхена Птиши выражается в виде сбросов, и высота образованных ими уступов местами достигает 1 м.

В центральной части обеих террас из-за большой крутизны их склонов (до 35°) делювиальные отложения, расположенные на этих склонах, вышли из равновесия и образовали текущие оползни. Обнаженная плоскость скольжения на склоне второй террасы имеет высоту 60 м при ширине 170 м. Под оползневыми отложениями второй террасы на первой террасе оказались погребенными дома. На склоне первой террасы плоскость скольжения, высотой 50 м, обнажается в нижней части склона. Делювиальный покров, сошедший с этой части склона, полностью размыт р. Чхалтой. В верхней части оползня расчлененные трещинами отдельные блоки делювиальных отложений сдвинуты вниз по склону на значительные расстояния (фиг. 16).
