Усть-Камчатское землетрясение 15.XII.

15.XII.1971 г. в 08 ч. 29 м. 55 с. по Гринвичу (20 ч. 29 м. 55 с. местного времени) на Камчатке произошло сильное землетрясение. Его магнитуда, по поверхностным волнам $M_{LH}=7,7$, энергетический класс $K_{S1,2}^{Phi}=14,7$.

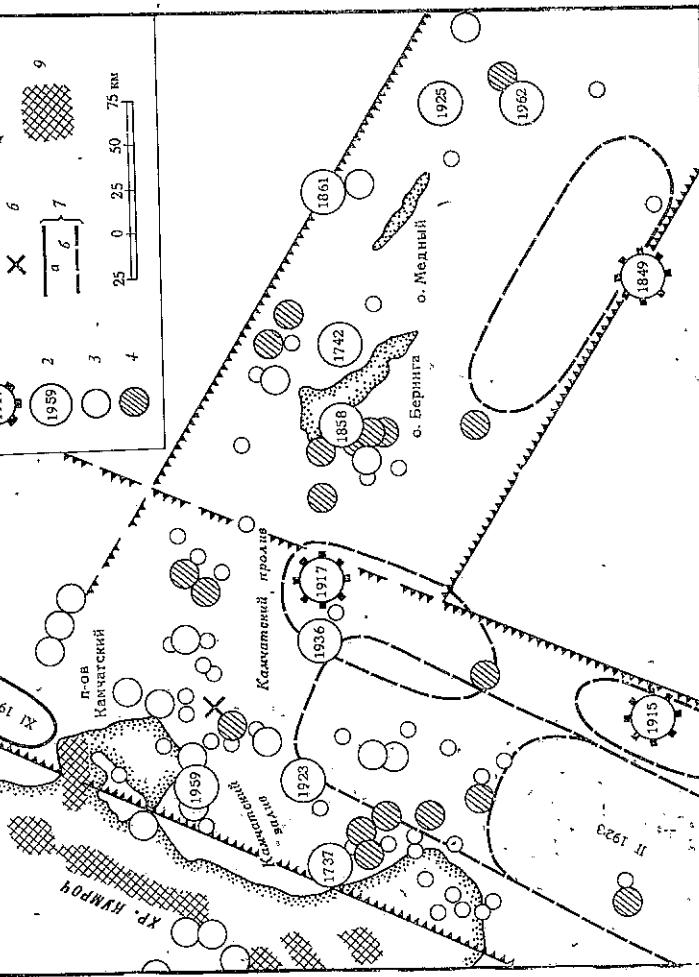
Рис. 1. Сейсмотектоническая обстановка в районе Усть-Камчатского землетрясения. Эпичентры землетрясений: 1 — с $M \geq 7\frac{3}{4}$; 2 — $6\frac{1}{2} < M \leq 7\frac{1}{2}$; 3 — с $5\frac{1}{2} \leq M \leq 6\frac{1}{2}$ за 1904–1960 гг.; 4 — с $5\frac{1}{2} \leq M \leq 6\frac{1}{2}$ за 1961–1971 гг.; 5 — с $K_{S1,2}^{Phi}=12$ за 1964–1971 гг.; 6 — эпичентр землетрясения 15.XII.1971 г., по инструментальным данным; 7 — границы очаговых зон землетрясений с $M \leq 7\frac{3}{4}$; а — надежные, б — не надежные; 8 — границы сейсмотектонических зон; 9 — горные хребты

Очаг землетрясения находится в области стыка, примерно под прямым углом, Курило-Камчатской и Алеутской сейсмотектонических зон (см. рис. 1). В этом районе (залив Камчатский — пролив Камчатского), существуют тектонические структуры как северо-восточного (камчатского), так и северо-западного (алеутского) простирания. Основной структурный элемент района — Камчатский пологостров — рассматривается как субмеридиональная антиклиналь, которая прослеживается в подводном рельфе континентального склона Камчатки до глубины 4000 м. Она осложнена расколами северо-западной ориентации, являющимися продолжением алеутских разломов, отраженных в подводном рельфе Камчатского пролива [4].

На схеме (рис. 1) обозначены границы Курило-Камчатской и Алеутской сейсмотектонических зон. Границы, обращенные к океану, нанесены по осиям глубоководных желобов. Западная граница Курило-Камчатской зоны проведена условно там, где средняя глубина землетрясений составляет 60—90 км, а сейсмическая активность падает в 2 раза по сравнению с осевой частью зоны.

Алеутская зона оконтурена с севера по подножию континентального склона. Судя по имеющимся историческим и инструментальным данным, в XIX и XX вв. выплыло до 1965 г. в северной части Камчатского залива и в Камчатском проливе (см. рис. 1) не было землетрясений с $M \geq 7^{1/4}$. Поэтому при составлении долгосрочного сейсмического прогноза для Курильских островов и Камчатки этот район был отнесен к наиболее вероятным местам следующих землетрясений с $M \geq 7^{1/4}$ ([5], [6]). Цепочка землетрясений, последовавших за сильнейшим землетрясением на Алеутских островах 4.II 1965 г., распространялась на запад вплоть до о-ва Беринга и остановилась перед Камчатским проливом. С этого времени сейсмический режим Камчатского залива и Камчатского пролива стал нестабильным, появился рой землетрясений. Это увеличивало уверенность в долгосрочном прогнозе. В 1968 г. специально для регистрации землетрясений этого района была поставлена сейсмическая станция в пос. Кругобережово близ Усть-Камчатска, затем вокруг этого района в поселках Кругобережово, Африка, Никольское были начаты наблюдения за земными токами с целью поиска предвестников сильных землетрясений.

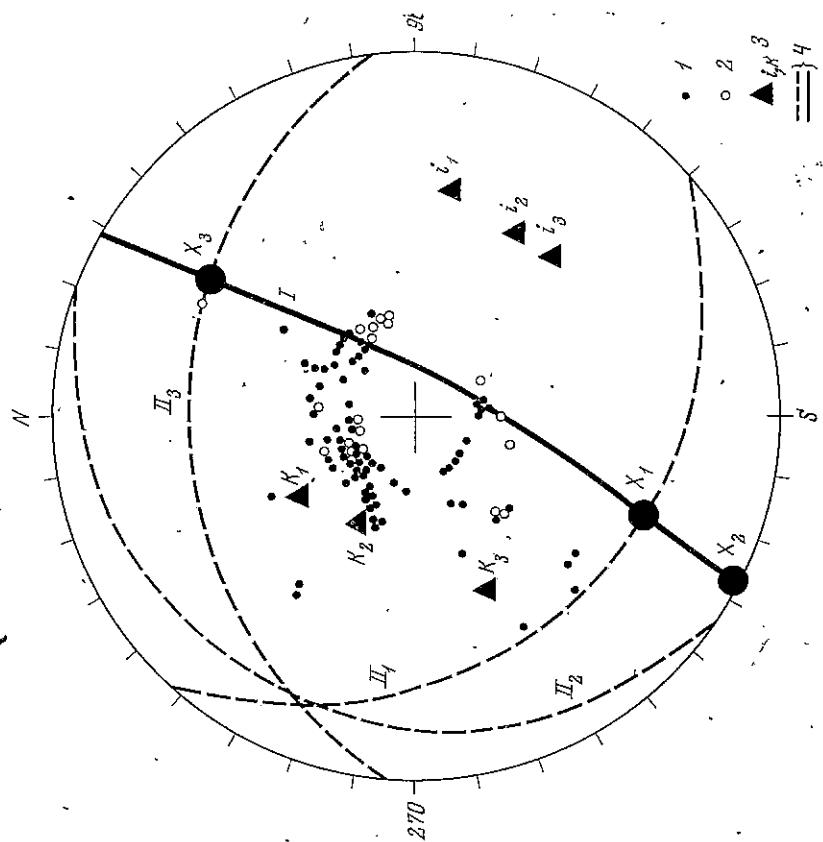
Рис. 3. Диаграмма для построения механизма очага Усть-Камчатского землетрясения (нижняя полуплощадь) 15.XII в 08 ч. 29 М. 1 — волна сжатия; 2 — волна разрежения; 3 — оси напряжения сжатия и, растяжения; 4 — нодальные линии

Диаграмма определения механизма главного толчка приведена на рис. 3. Несмотря на большое количество станций, участвовавших в построении (103 станции), однозначного решения получить не удалось. Довольно уверенно проводится нодальная линия I. При этом для нодальной линии II можно предложить большое число вариантов, три из которых показаны на рис. 3. На основании имеющихся данных можно сделать следующие выводы о механизме главного толчка: 1) нодальная поверхность I почти вертикальна, ориентирована на север, северо-восток; 2) возможные варианты нодальной поверхности II показывают, что она

должна быть достаточно пологой, с наклоном к горизонту от 0 до 20° , ось напряжения растяжения имеет больший наклон к горизонту, чем ось напряжения сжатия, поскольку почти перпендикулярна к простирианию Курило-Камчатской дуги. Заметим, что примерно такой механизм очага предлагается Л. М. Балакиной [7] для цунамигенных землетрясений Тихого океана.

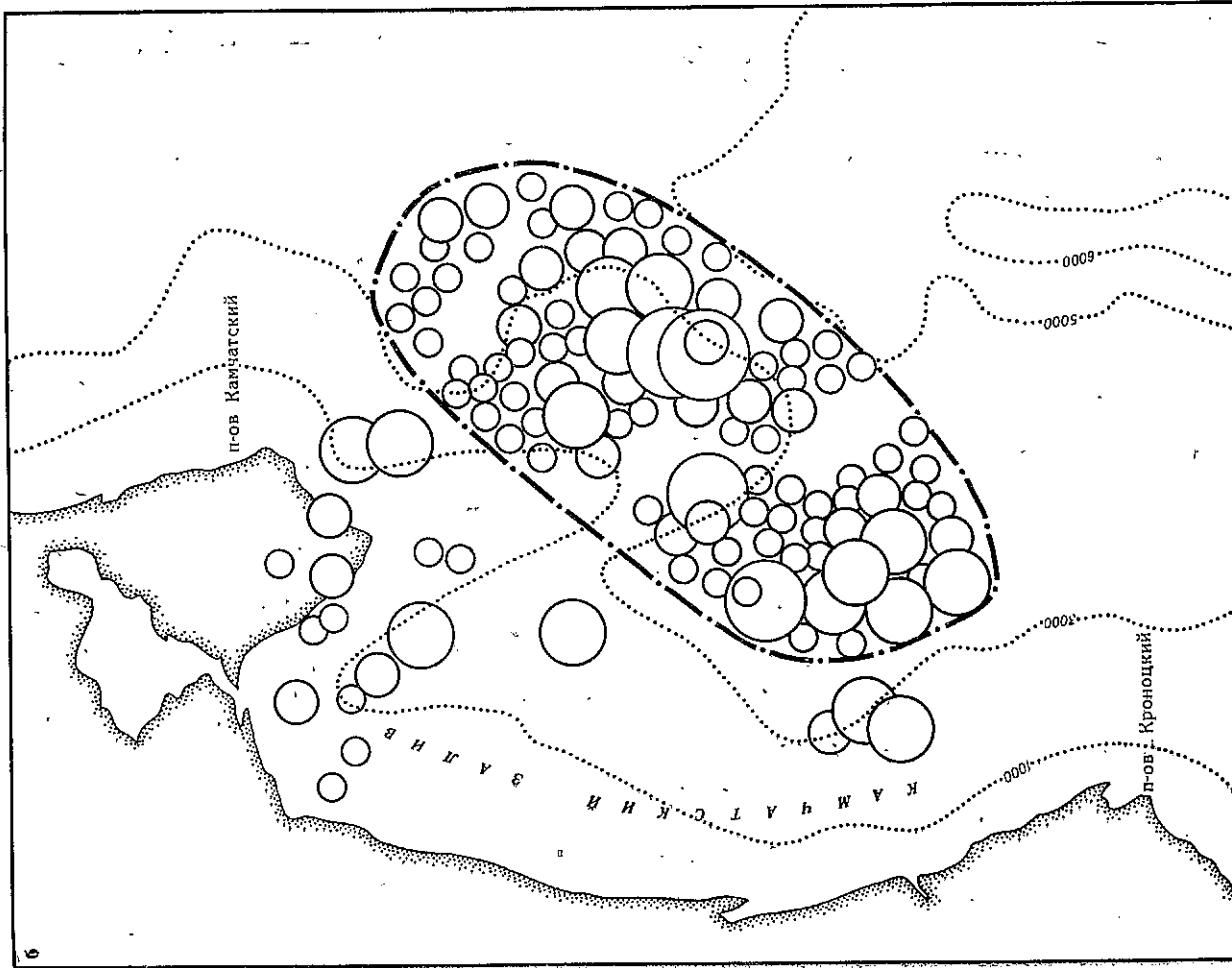
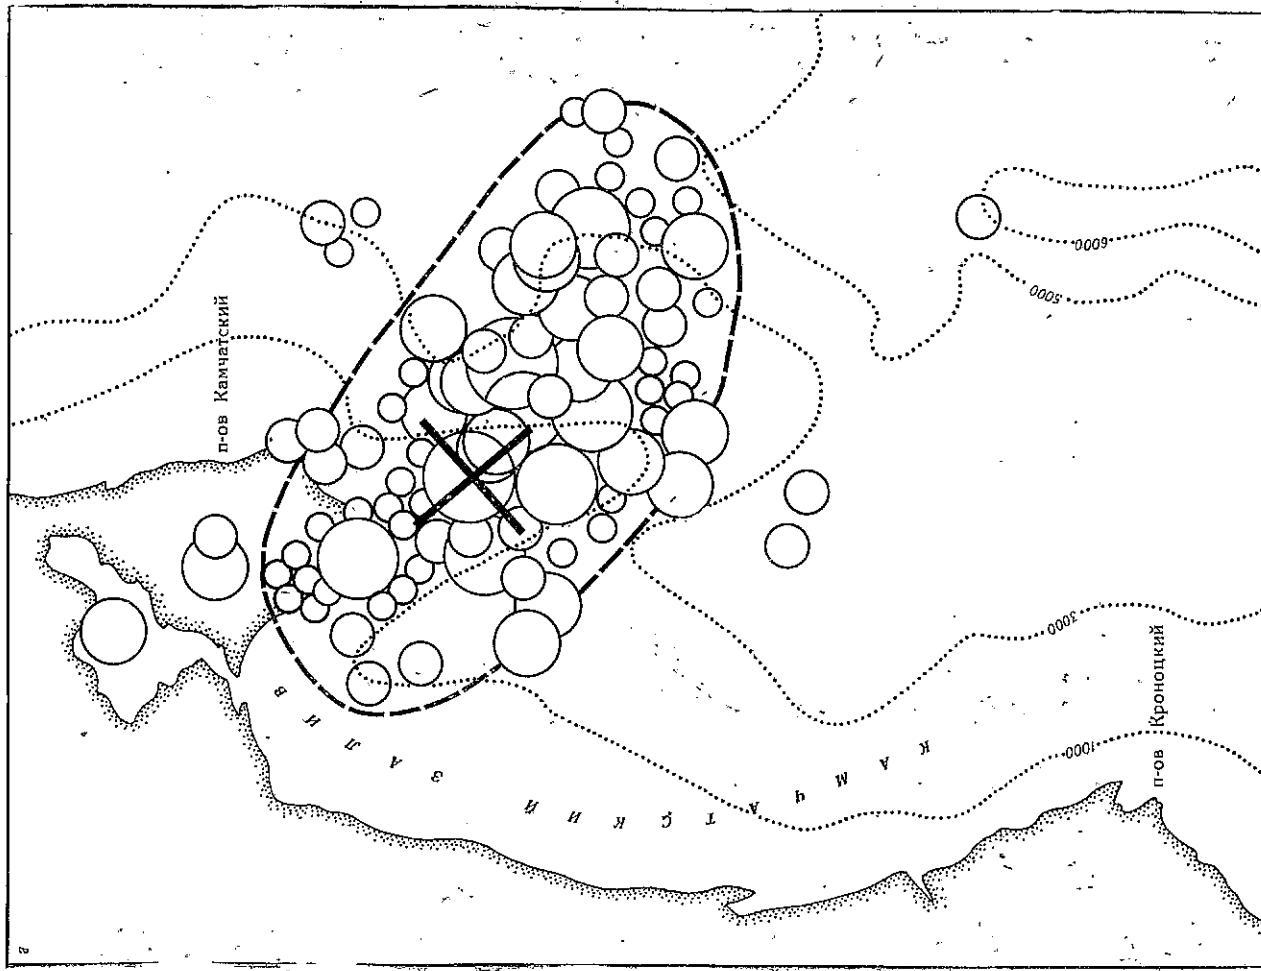
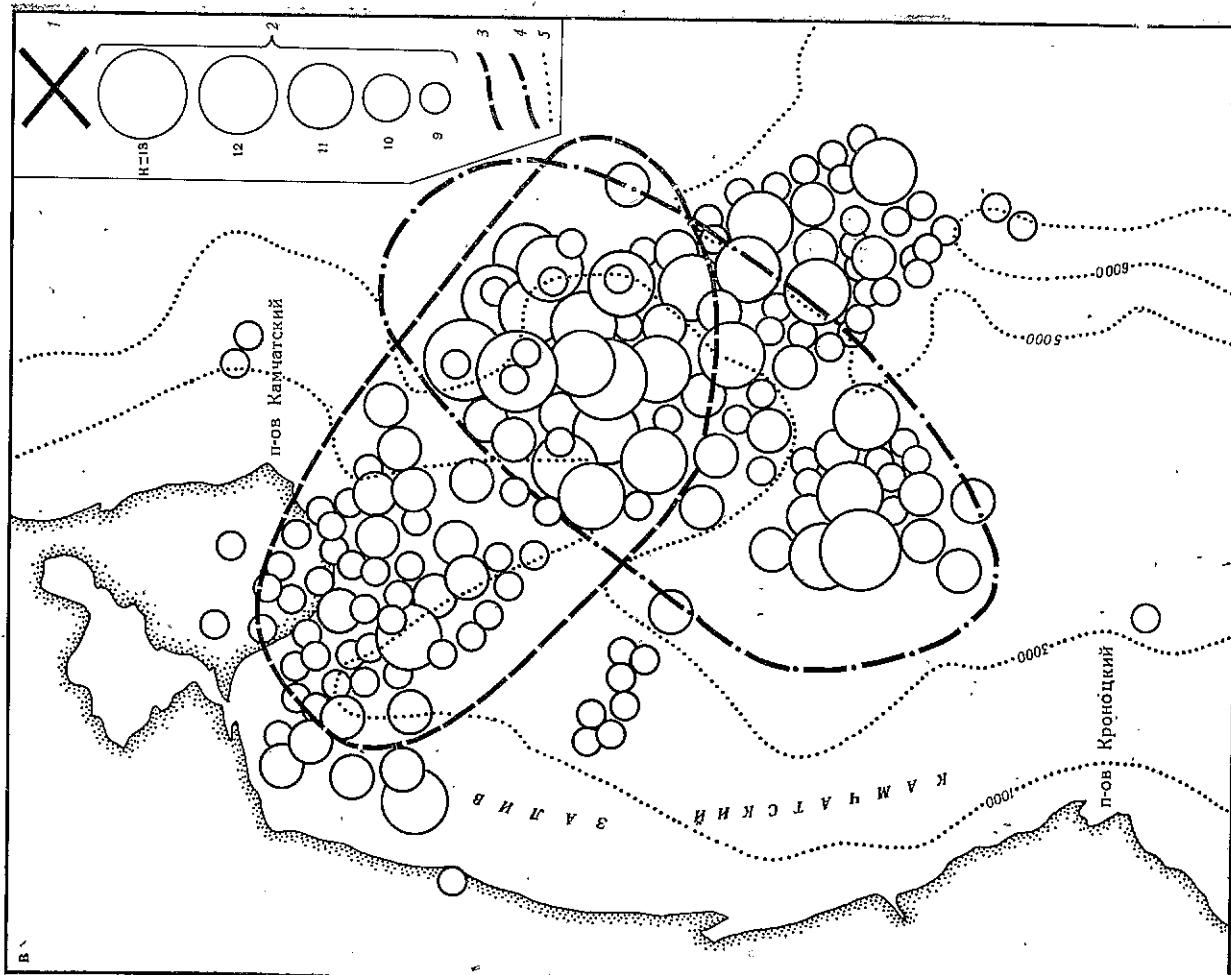
Рис. 4. Основной толчок и афтершоки Усть-Камчатского землетрясения
 а — основной толчок и афтершоки с 0.8 ч. 29 м. 15.XII до 08 ч. 17.XII 1971 г.; б — афтершоки с 08 ч. 17.XII до 08 ч. 19.XII 1971 г.; в — афтершоки с 08 ч. 19.XII до 24 ч. 31.XII 1971 г.; I — положение главного толчка; 2 — энергия афтершоков; 3 — границы области, содержащей основную часть афтершоков на карте а; 4 — то же, на карте б; 5 — изобаты

Дополнительные данные о размерах и ориентации очага можно получить из анализа сопровождавшей землетрясение мощной и продолжительной серии афтершоков. Они протянулись вдоль двух взаимно перпендикулярных направлений в преблизительном соответствии с ориентировкой Алеутской и Курило-Камчатской зон (рис. 4а, б, в). Максимальные размеры зоны афтершоков порядка 120×120 км, инструментальный эпицентр незначительно смешен от центра области. Начальная группа афтершоков соответствует восточной части овала рис. 4а (с «алеутской» ориентацией З, С-З-В, ЮВ) длиной около 80 км. Инструментальный эпицентр внутри этой начальной группы афтершоков занимает более экскентричное положение, чем внутри овала рис. 4а. По-видимому, эта зона лучше соответствует представлениям об очаге.

В пространстве афтершоки образовали сложную фигуру (см. рис. 4),
подобную, в грубом приближении, двум несимметрично пересекающимся
эллипсам, длинные оси которых взаимно перпендикулярны и направле-
ны вдоль Алеутского и Курило-Камчатского желобов соответственно.
Диапазон глубин афтершоков — от 0 до 30 км.

Развитие афтершокового роя в пространстве иллюстрируется серией
рисунков (4a, б, в). В первые две сутки после главного толчка (рис. 4a)
афтершоки образовали довольно четкий эллипс размером около
120 × 60 км «алеутского» простирания. В следующие две сутки (рис. 4б)
эпицентры афтершоков образовали компактную зону, примерно тех же
размеров, с простиранием СВ-ЮЗ, с сохранением слабой активности в
предыдущей зоне. Последующее развитие процесса до конца декабря
(рис. 4в) дало, помимо дальнейшего заполнения описаных зон, некото-
рую дальнейшую миграцию активности в северо-западном и особенно в
юго-восточном направлении.

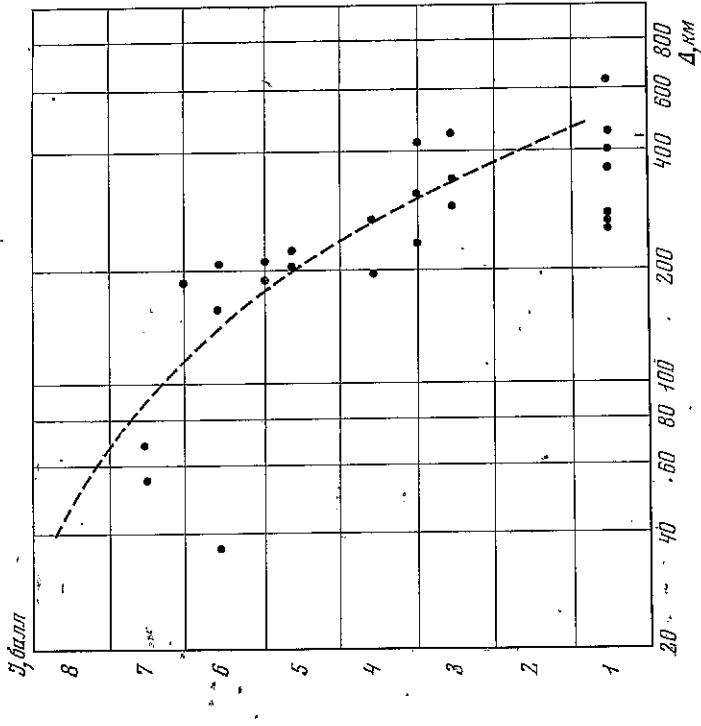
Рис. 9. График спадания балльности с расстоянием для землетрясения 15.XII
Пунктиром показана стандартная кривая спадания балльности с расстоянием для камчатских землетрясений

Для Усть-Камчатского землетрясения, в отличие от Петропавловского, график спадания балльности с расстоянием (рис. 9) выглядит более однородным. Все точки можно среднить стандартной кривой (для $M=7,7$). Это, по-видимому, связано с тем, что условия прохождения лучей от поверхности Усть-Камчатского землетрясения довольно однородны. Следует отметить, что величина макросейсмического эффекта в ближней зоне несколько ниже ожидаемой для землетрясения с такой магнитудой.

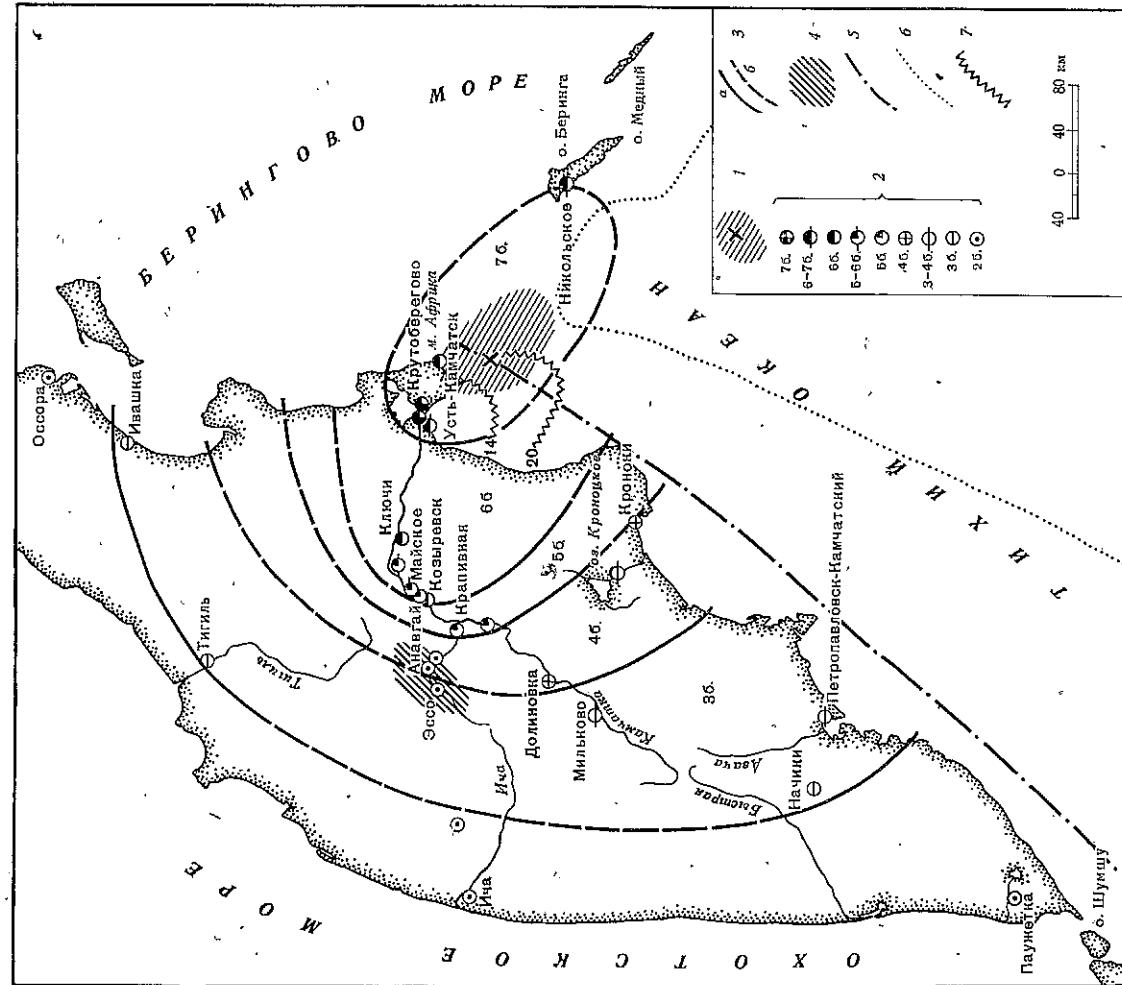
Рис. 8. Карта изосейсм землетрясения 15.XII
1 — эпицентр и эпидицентр по инструментальным данным; 2 — балльность; 3 — изосейсмические линии; 4 — область повышенного зноя на поверхности — линия А₁₀-так; 6 — ось глубоководного желоба; 7 — изохроны цунами.

Время пробега цунами до Усть-Камчатска составляло 14 мин. (фронт) и 20 мин. (пик) (рис. 2, см. рис. 8).

На рис. 8 проведены изосейсты этого землетрясения. На этой карте, так же как и для Петропавловского землетрясения, наблюдается ано-
