ЗЕМЛЕТРЯСЕНИЕ 6 СЕНТЯБРЯ В КОБУЛЕТСКОМ РАЙОНЕ
АДЖАРСКОЙ АССР

6 сентября 1988 г. в 19 ч 16 мин произошло землетрясение в южной части побережья Черного моря, в Кобулетском районе Аджарской АССР. Землетрясение причинило значительный материальный ущерб населенным пунктам в основном Кобулетского и Озургетского районов.

С 8 по 12 сентября 1988 г. в Кобулетском районе работала экспедиция Института строительной механики и сейсмостойкости АН ГССР и Института геофизики АН СССР в составе: Мухадзе Т.И., Гогмацадзе С.А., Гулигашвили И.А., Тутберидзе Н.П. и Гегечкори Т.Г. В обследовании последствий землетрясения приняты участие также представители ликвидационного штаба и Госстреха Кобулетского и Озургетского райисполкомов.

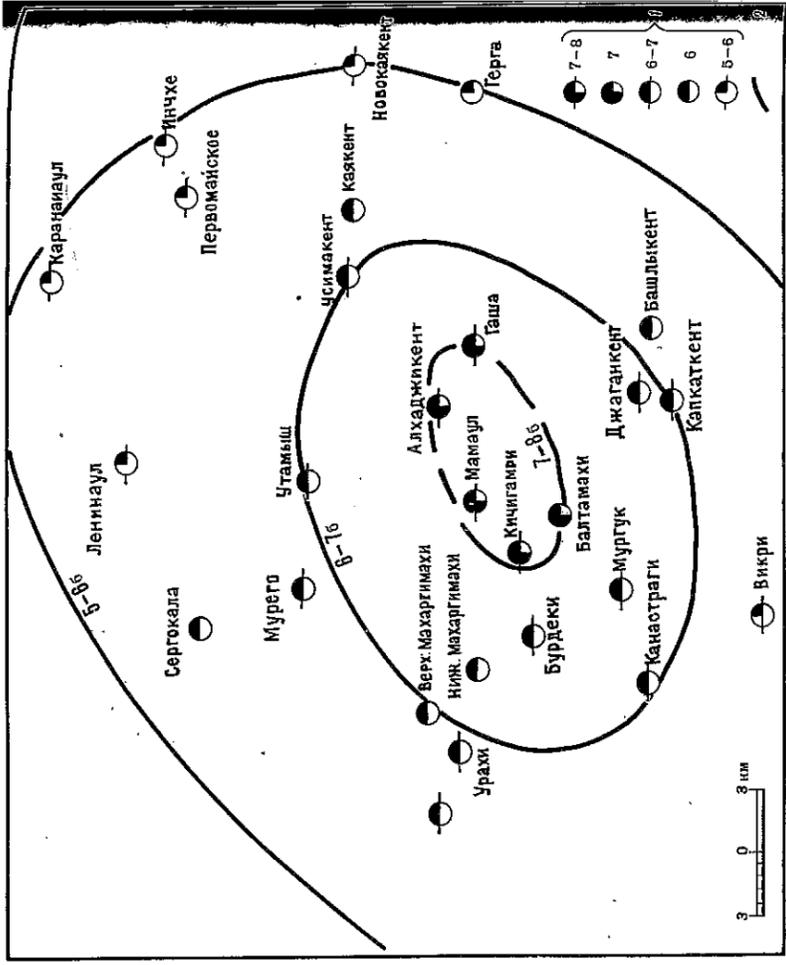
Р и с. 4. Схема высших изосейст Кибитгамирского землетрясения с интенсивностью больше 5-6 баллов

1 - балльность; 2 - изосейста

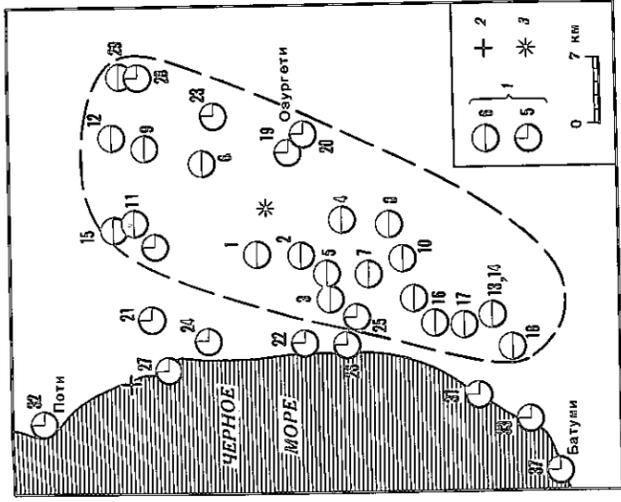
Р и с. 1. Макросейсмическая схема эпицентральной области землетрясения 6 сентября Сост. А.В. Одишария, С.М. Гогмадзе, В.Г. Папалашвили, Н.П. Тутберидзе
1 - балльность; 2-3 - инструментальный и макросейсмический эпицентры

Макросейсмический эпицентр землетрясения расположен к юго-западу от инструментального (рис. 1, 2). Макросейсмические параметры очага землетрясения приведены в табл. 4.

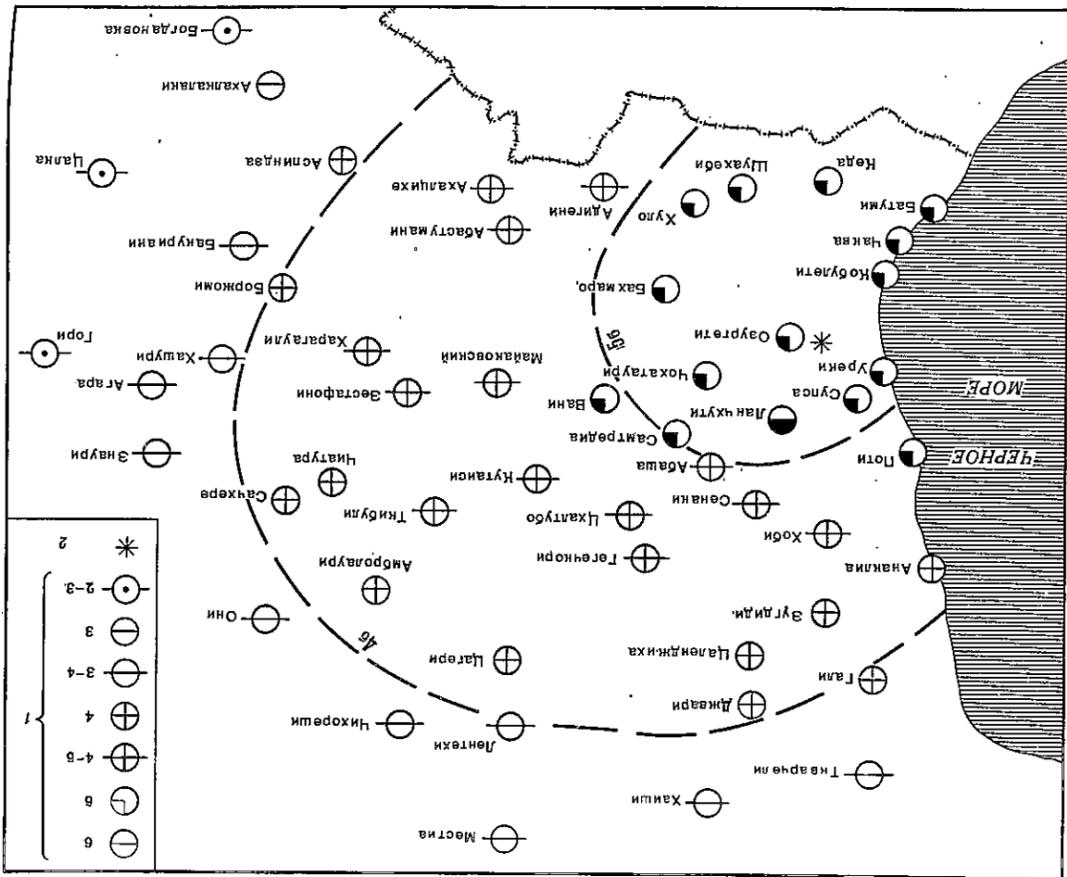
Макросейсмическая схема изосейст землетрясения 6 сентября
Сост. С. П. Мухадзе, В. П. Палавашвили, Н. П. Лутберидзе
I - балльность; II - макросейсмический эпицентр

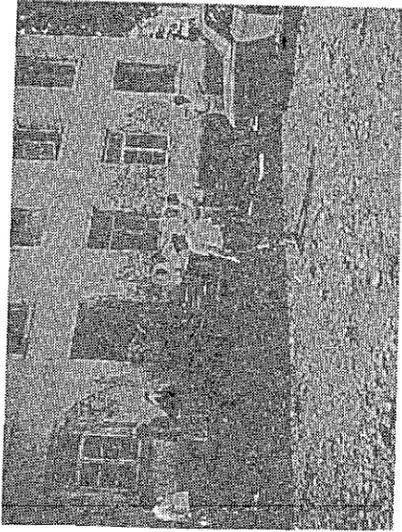
В результате землетрясения тяжело повреждены и практически непригодны для эксплуатации двухэтажные коммунальные здания типа А Джиханджурского совхоза (рис. 3). Хлебопекарня этого же совхоза потеряла частичное разрушение с одного угла (рис. 4).

Р и с. 3. Коммунальное здание совхоза после землетрясения (с. Джиханджур) фото Т.И. Мухадзе

В результате землетрясения 15 коммунальных и индивидуальных жилых зданий подлежат сносу и замене новыми, в 22 зданиях для обеспечения их устойчивости и надежности требуется перестройка отдельных поврежденных конст-

рухий. Остальные 63 осмотренных здания нуждаются в проведении капитально-го ремонта.
