## Аргунское землетрясение 2 марта 1966 г.

На Восточном Кавказе 2 марта 1966 г. произошло землетрясение, эпицентр которого расположен в среднем течении реки Аргун. Землетрясение ощущалось почти на всей территории Чечено-Ингушской АССР, Дагестанской АССР и во многих населенных пунктах Северо-Осетинской АССР, охватив площадь более  $50\ 000$  км<sup>2</sup>.

Результаты обследования вания землетрясения 2 марта 1966 г. Почти вся территория Чечено-Ингушской АССР, Дагестанской АССР и Северо-Осетинской АССР обследована автором.

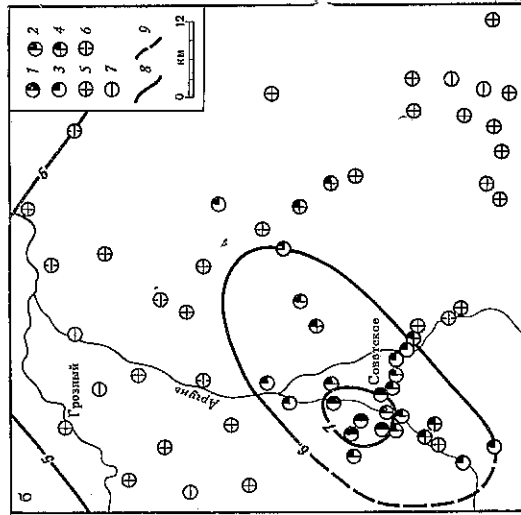
Фиг. 6. Землетрясение 2 марта 1966 г.

Как видно из фиг. 6, а, данное землетрясение чрезвычайно слабо ощущалось на большом пространстве между Грозным и Моздоком. Эту зону можно интерпретировать, как зону тени за зоной глубинных разломов, проходящей через Грозный — Гудермес на юго-запад [4]. Очаг землетрясения связан с поперечной сайсмоактивной зоной между Центральным и Восточным Кавказом и находится на юго-восточном краю указанной поперечной зоны разломов.
